DIRECCIÓN ADMINISTRATIVA
SUBDIRECCIÓN DE DESARROLLO ADMINISTRATIVO Y EVALUACIÓN
REPORTE MENSUAL DE SEGUIMIENTO AL Pbr 2022

Programa Presupuestario: “F007 Modelos de Comunicación que contribuyan al Desarrollo Educativo y Cultural”

Reporte de servicio de mantenimiento especializado a sitio de repetición de la Red del Sistema Estatal de Telecomunicaciones

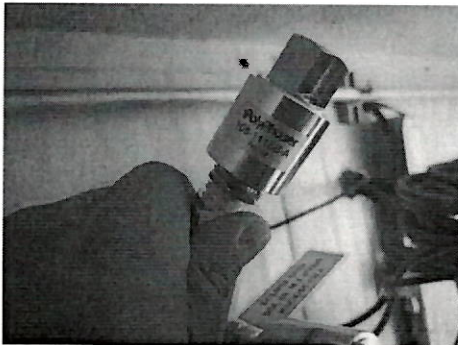
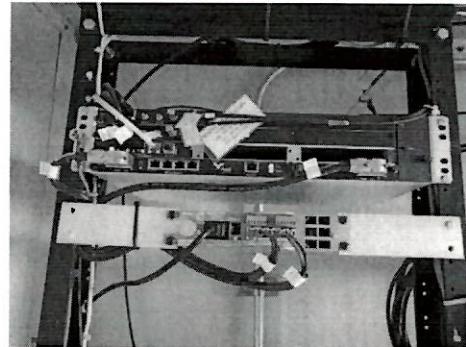
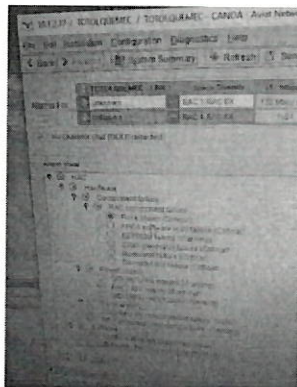
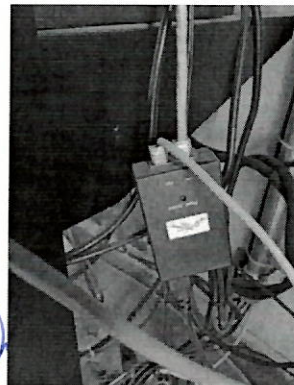
Después del reinicio los equipos seguían sin tener conexión al punto siguiente así que se procedió a revisar cableado y mediciones de voltaje. Al finalizar con la revisión los equipos seguían sin conectividad, el siguiente paso fue evaluar el estado de los equipos, en este paso el equipo de puebla comunicaciones se percató que las tarjetas Rac x6 de los equipos de transmisión ~~Antes~~ presentaban un status down, enseguida las tarjetas fueron retiradas para una limpieza que posiblemente las haría funcionar.

Una vez limpias las tarjetas se insertaron al equipo Aviat para reiniciarlo y verificar su funcionamiento, desafortunadamente el equipo no funcionó, parte de las últimas pruebas fue conectarse de manera directa al equipo para revisar las alarmas en el programa de monitoreo. Ya evaluado el equipo la ventana de mantenimiento nos marcaba un error que decía "Fusible Fundido" así que se procedió a hacer un análisis más profundo al cableado del equipo, específicamente a los barriles para saber si había inducción, los barriles también se encontraban en estado óptimo. Finalmente, el dictamen fue que las ODU se encontraban quemadas debido a una descarga que llegó recientemente a causa de las lluvias.

Visita realizada al sitio de repetición Totalquemec perteneciente a la red del Sistema Estatal de Telecomunicaciones(S.E.T.). Al llegar a sitio el personal de Tecnologías Digitales de S.E.T. procedido al reinicio de todos los equipos para restaurar la conectividad de la red.

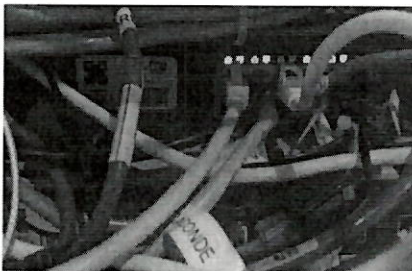
A través del sistema de monitoreo se detectaron fallas en la transmisión del enlace de telecomunicaciones principal del Backbone de la Red Estatal, ubicado en el cerro del Zapotecas, por lo que se acudió al sitio para reestablecer el servicio. Se revisaron cada uno de los enlaces desde el centro de datos para identificar cuál de estos, estaba ocasionando la falla. Se detectó que uno de los enlaces no estaba dando actividad desde el puerto del switch, por lo tanto, se realizaron pruebas en el cable para descartar que sea este el que no esté funcionando adecuadamente, posteriormente se vuelve a conectar el cable, y se continúa con la misma problemática, se configura nuevo puerto del switch se logra restablecer la comunicación. Se continúa con el reinicio del equipo para que los servicios puedan reanudar su funcionamiento adecuado.

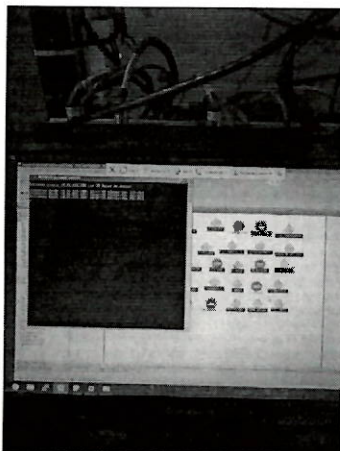
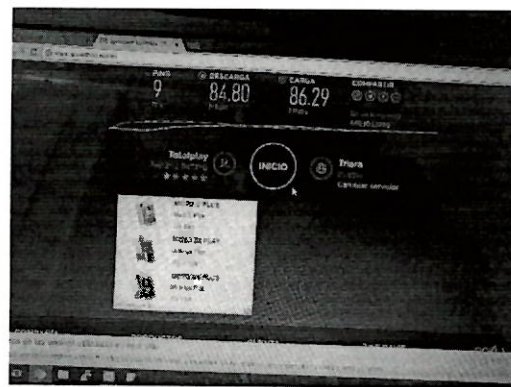
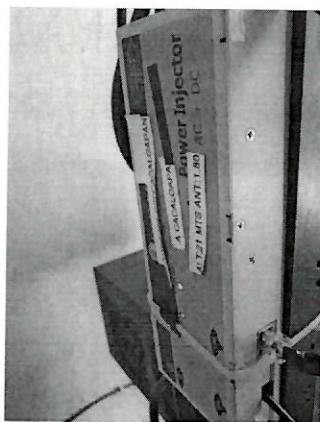
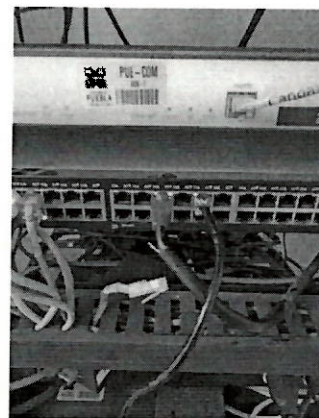
Visita realizada al sitio de repetición Gorospe perteneciente a la red del Sistema Estatal de Telecomunicaciones(S.E.T.). Al llegar a sitio el personal de Tecnologías Digitales de S.E.T. procedido a la revisión de los bancos de respaldo para descartar un fallo por corte de luz, inmediatamente nos percatamos que teníamos problemas con el banco de baterías

de nuestro Ups como lo teníamos previsto, así que nos dimos a la tarea de realizar el cambio de las mismas. Al finalizar con reemplazo notamos que la fuente que realiza la conexión entre el radio y el Switch se encontraba apagada. Se revisó el estado del fusible de la fuente para un posible cambio, el fusible se encontraba en perfectas condiciones.

Finalmente realizamos pruebas de comunicación con el Switch donde notamos que el problema no era directo de la fuente, era un problema de nuestro Switch capa 3 se procedió a realizar una nueva configuración del puerto para evaluar la calidad de la comunicación y el funcionamiento de la fuente, las pruebas fueron exitosas a manera que en sitio la fuente trabaja sin ningún problema, pero con una nueva configuración en un puerto distinto al inicial.
