DIRECCIÓN ADMINISTRATIVA
SUBDIRECCIÓN DE DESARROLLO ADMINISTRATIVO Y EVALUACIÓN
REPORTE MENSUAL DE SEGUIMIENTO AL Pbr 2022

Programa Presupuestario: “F007 Modelos de Comunicación que contribuyan al Desarrollo Educativo y Cultural”

Reporte de servicio de mantenimiento especializado a sitio de repetición de la Red del Sistema Estatal de Telecomunicaciones

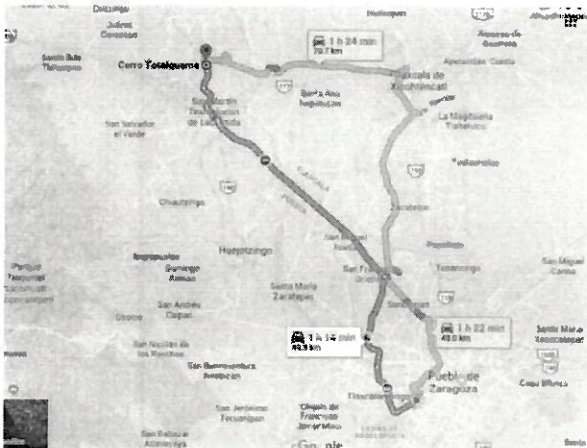
Visita realizada al sitio de repetición Totalquemec perteneciente a la red del Sistema Estatal de Telecomunicaciones(S.E.T.). Al llegar a sitio el personal de Tecnologías Digitales de S.E.T. procedido al reinicio de todos los equipos para restaurar la conectividad de la red.

Después del reinicio los equipos seguían sin tener conexión al punto siguiente así que se procedió a revisar cableado y mediciones de voltaje. Al finalizar con la revisión los equipos seguían sin conectividad, el siguiente paso fue evaluar el estado de los equipos, en este paso el equipo de puebla comunicaciones se percató que las tarjetas Rac x6 de los equipos de transmisión ~~Antes~~ presentaban un status down, enseguida las tarjetas fueron retiradas para una limpieza que posiblemente las haría funcionar.

Una vez limpias las tarjetas se insertaron al equipo Aviat para reiniciarlo y verificar su funcionamiento, desafortunadamente el equipo no funcionó, parte de las últimas pruebas fue conectarse de manera directa al equipo para revisar las alarmas en el programa de monitoreo. Ya evaluado el equipo la ventana de mantenimiento nos marcaba un error que decía "Fusible Fundido" así que se procedió a hacer un análisis más profundo al cableado del equipo, específicamente a los barriles para saber si había inducción, los barriles también se encontraban en estado óptimo. Finalmente, el dictamen fue que las ODU se encontraban quemadas debido a una descarga que llegó recientemente a causa de las lluvias.

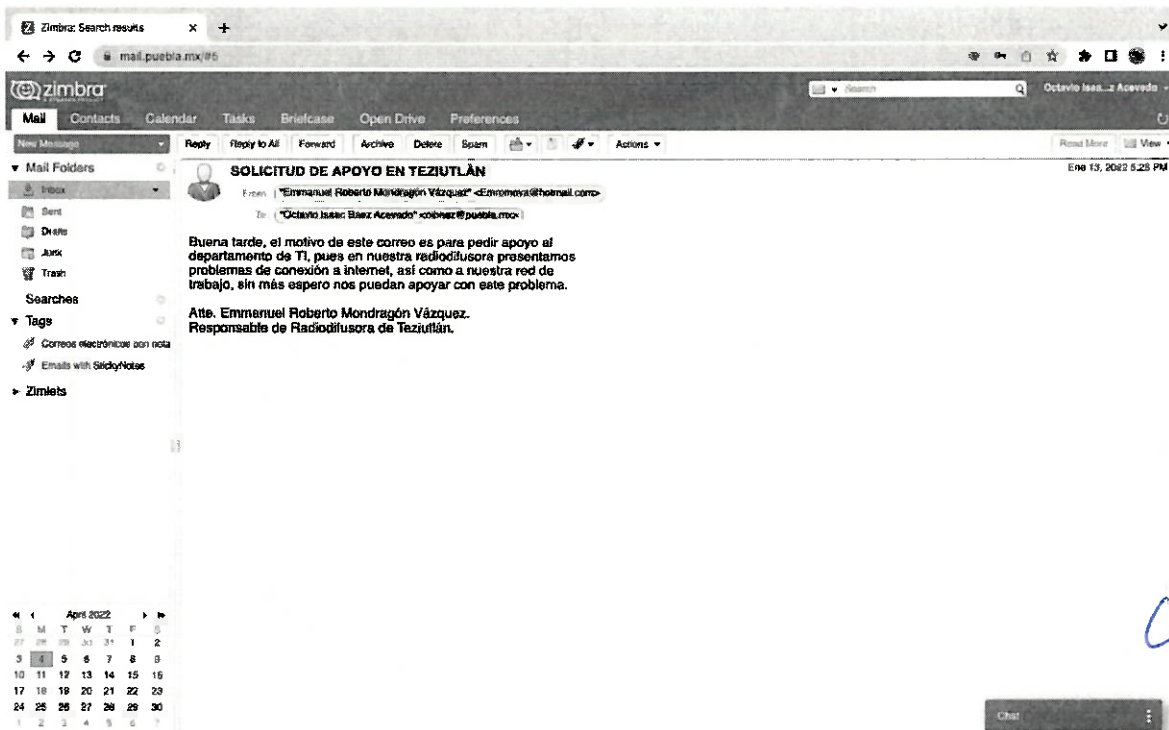
Solicitud vía correo electrónico de mantenimiento especializado a radiofusora Teziutlán de la Red del Sistema Estatal de Telecomunicaciones

Fecha: 13/01/2022

Sitio: Teziutlan

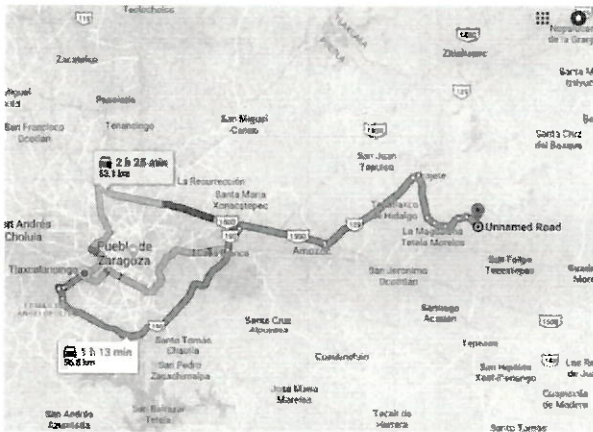
Visita realizada al sitio de repetición Gorospe perteneciente a la red del Sistema Estatal de Telecomunicaciones(S.E.T.). Al llegar a sitio el personal de Tecnologías Digitales de S.E.T. procedido a la revisión de los bancos de respaldo para descartar un fallo por corte de luz, inmediatamente nos percatamos que teníamos problemas con el banco de baterías

de nuestro Ups como lo teníamos previsto, así que nos dimos a la tarea de realizar el cambio de las mismas. Al finalizar con reemplazo notamos que la fuente que realiza la conexión entre el radio y el Switch se encontraba apagada. Se revisó el estado del fusible de la fuente para un posible cambio, el fusible se encontraba en perfectas condiciones.
