ORDEN DE SERVICIO DE MANTENIMIENTO

Fecha: 13 de Enero de 2022 Folio: 01

REPORTE SOPORTE FOTOGRÁFICO

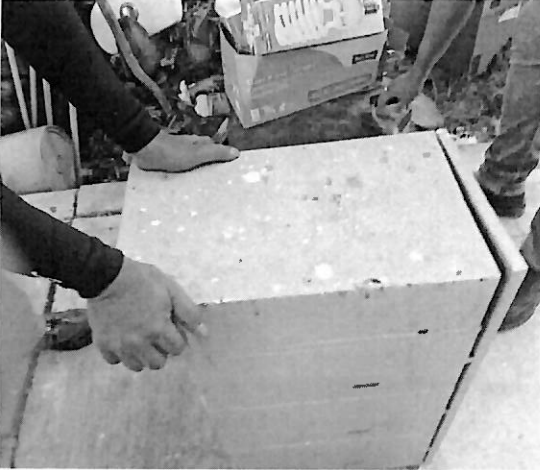
Preparación de regulador trifásico reparado para protección en cabinas de transmisión y producción.

Especificación de la falla:	Especificación el servicio realizado:
<u>El equipo en las cabinas de transmisión y producción no tiene voltaje regulado, las lámparas de estacionamiento y la mitad no enciende esta a OSCURAS</u>	<u>Se coloca regulador reparado, para el funcionamiento de las cabinas. Se reemplaza con factor dañado, por uno nuevo para el funcionamiento de lámparas exte.</u>
Observaciones

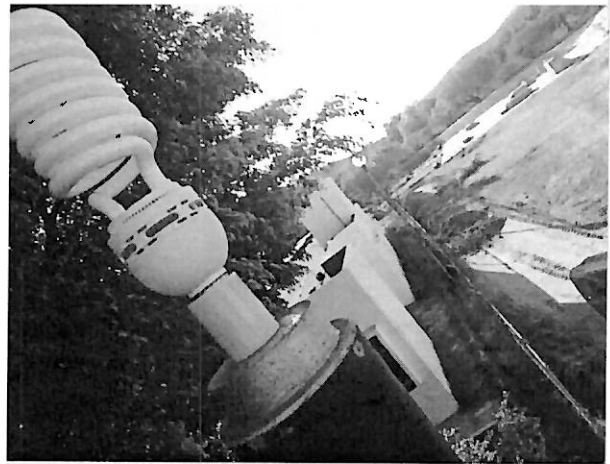
Se sustituye lámpara de estacionamiento, se retira sistema antiguo de balastro, por ser caro y obsoleto, y se adapta lámpara ahorradora
